2020 年 7 月质量大检查整改情况

填报单位 中交路建林岳车辆段 TOD 综合开发项目

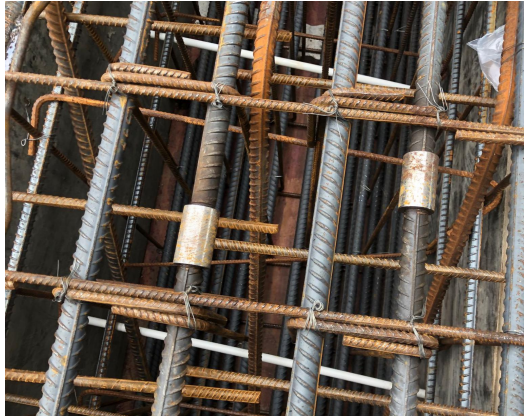
1. A2-9区一层梁板钢筋套筒连接丝扣外露超过2P，不符合设计方案要求。**整改照片**

1、要求作业队及时将不符合要求钢筋套筒连接进行加固，后续要求班组长做好自检工作，技术员加强过程控制确保钢筋连接质量。

要求作业队及时将不符合要求钢筋套筒连接进行加固，后续要求班组长做好自检工作，技术员加强过程控制确保钢筋连接质量。

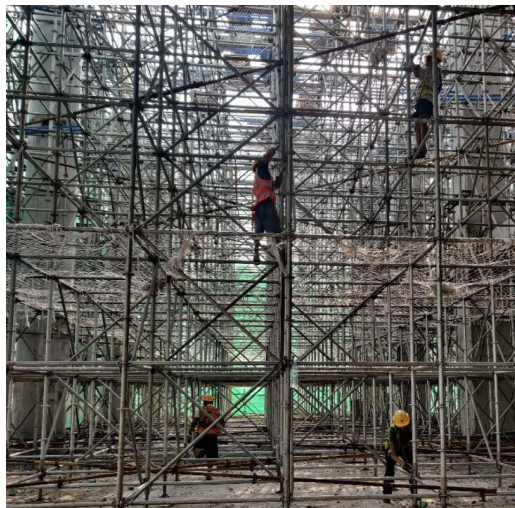
2. 广州中融二层盘扣支架部分插销安装不规范，未及时敲紧。**整改照片**

2、要求作业队加大排查频率，发现问题及时整改，确保支架搭设质量。

已要求作业队加大排查频率，发现问题及时整改，确保支架搭设质量。

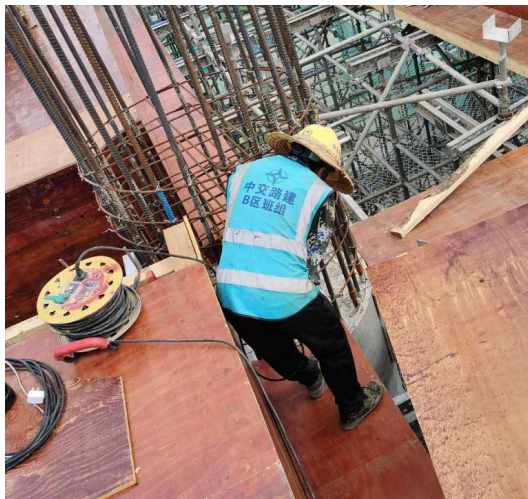
3. B1 车辆段层柱头凿毛不规范。**整改照片**

3、要求作业队在模板铺设完成前及时做好柱头凿毛工作并做好清理工作。

要求作业队在模板铺设完成前及时做好柱头凿毛工作并做好清理工作。

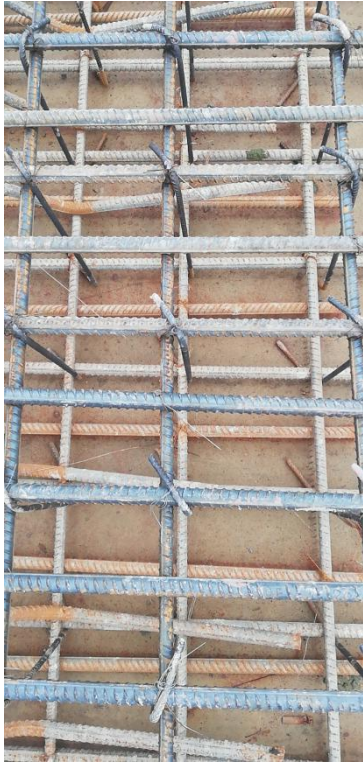
4. 岗中路 K0+080-K0+110 段综合管廊底板污染严重。**整改照片**

4、要求作业队及时做好清理工作，加强过程中巡查，发现问题及时整改。

要求作业队及时做好清理工作，加强过程中巡查，发现问题及时整改。

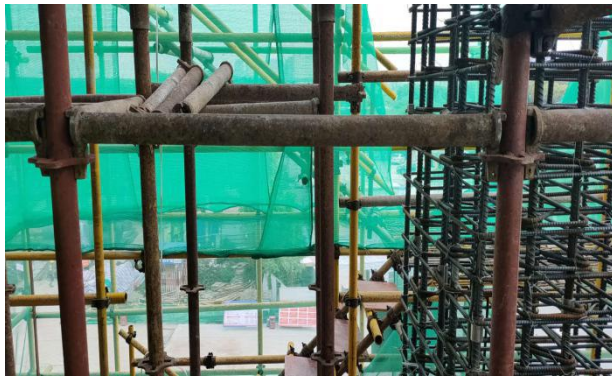
5. 综合楼轮扣支架搭设部分插销未安装到位。**整改照片**

5、要求作业队及时排查现场已搭设支架，确保支架连接牢固，保证支架整体稳定性。

要求作业队及时排查现场已搭设支架，确保支架连接牢固，保证支架整体稳定性。
